报告编号：GTSAFE/AP-2026-S039

法库县供销烟花爆竹有限公司

烟花爆竹储存仓库改扩建工程（6#库房）

安全验收评价报告

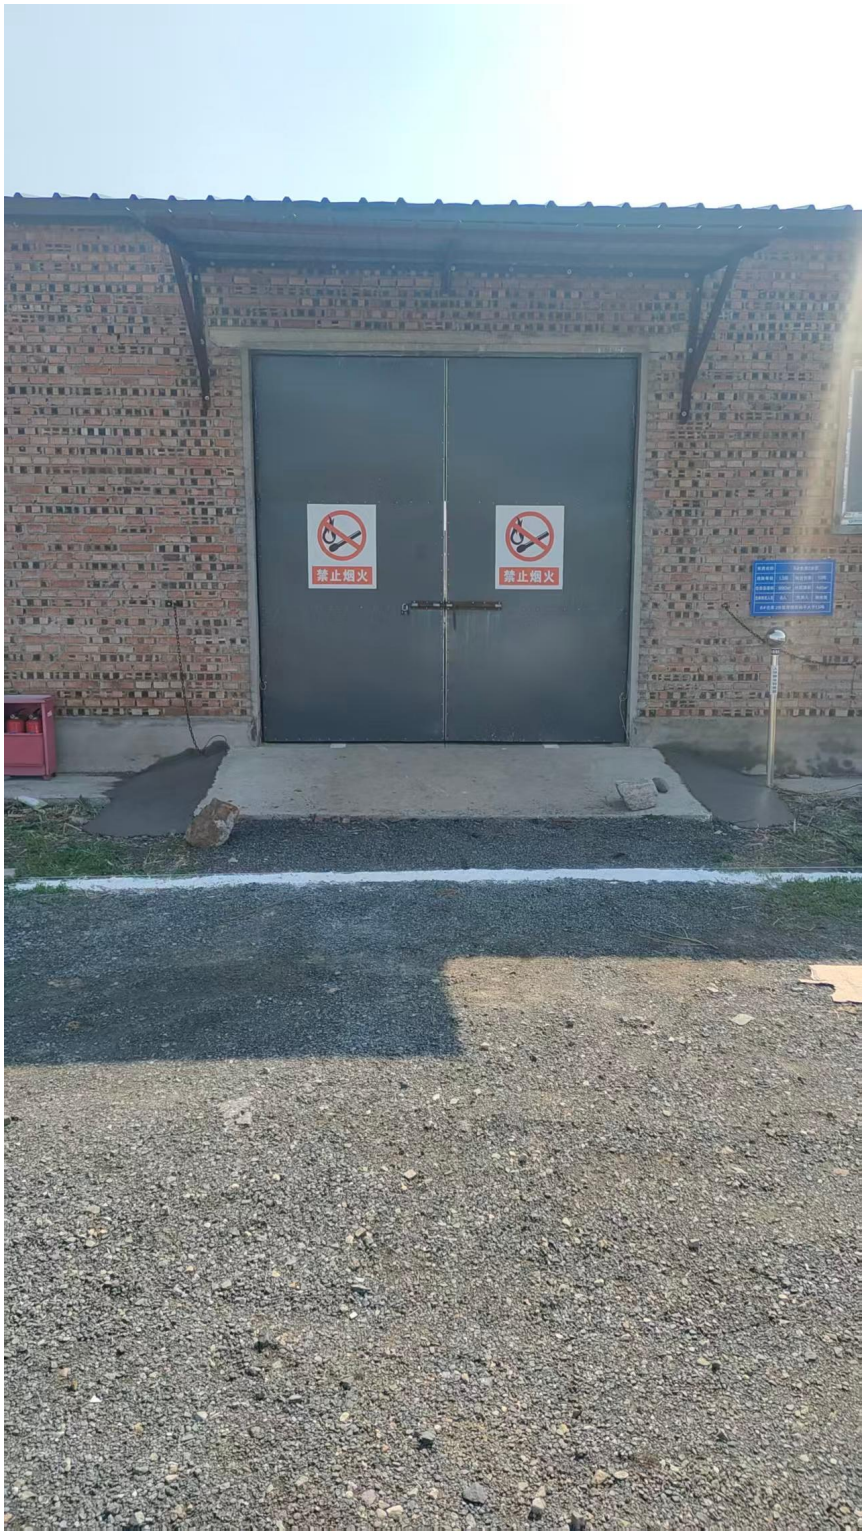
由表 5.5 可以得出，该公司 6#库房现场评价单元不符合安全要求：现场检查时，库房内未划定高线和定置线；库房门前未划装卸线。

1、按要求已划定高线和定置线

序号	不合格内容	整改情况
1	现场检查时，库房内未划定高线和定置线	6#库房内按要求已划定高线和定置线，符合要求
2	现场检查时，库房门前未划装卸线	6#库房门前按要求已划装卸线，距离门口 2.5m，符合要求
现场检查验证结论意见：符合安全条件
