建平县烟花爆竹专营中心
烟花爆竹经营（批发）项目

安全现状评价报告
（备案稿）

北京国泰民康安全技术中心
资质证书编号：APJ-(京)-020

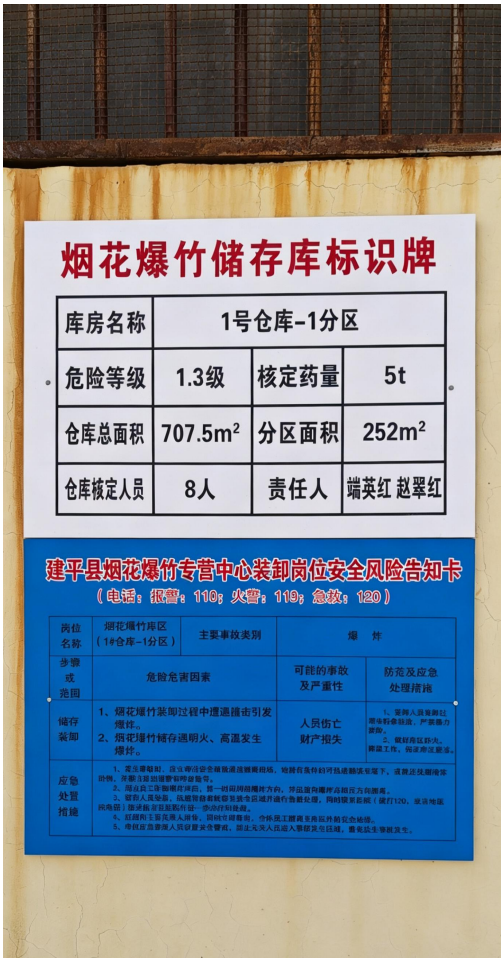
由上表可以得出，该企业安全防护设施、措施评价单元不符合安全要求：现场检查时，库区未配备机动车辆阻火帽。

1、库区配备了机动车辆阻火帽
